Sten- og jorddiger

Arbejdet med beskyttede diger i den kommunale administration

Pia Boisen Hansen, biolog
pibh@syddjurs.dk

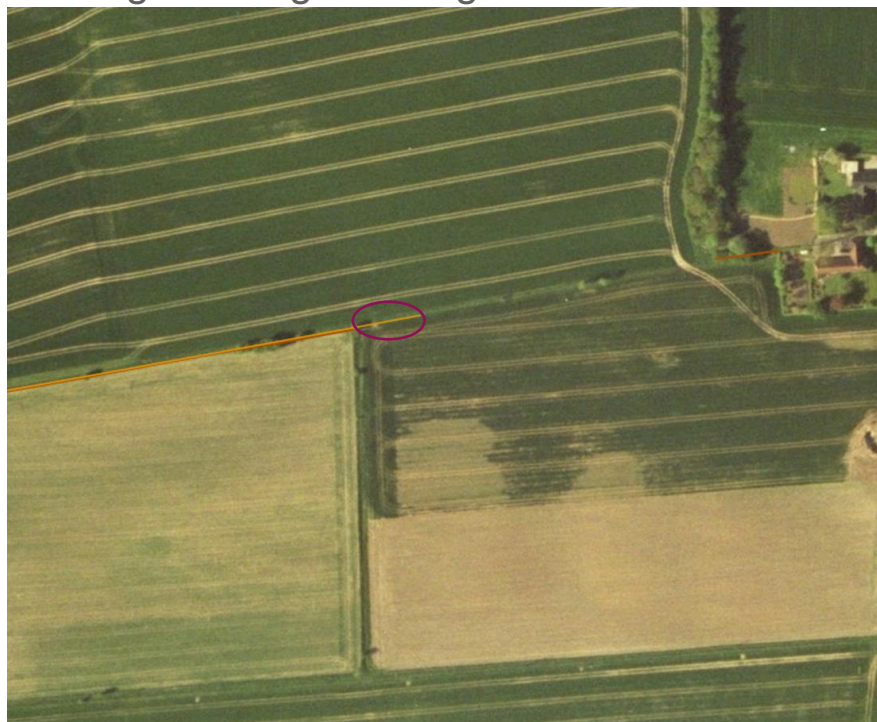
Flyfoto 1999, Arealinformation
Dige eksisterende

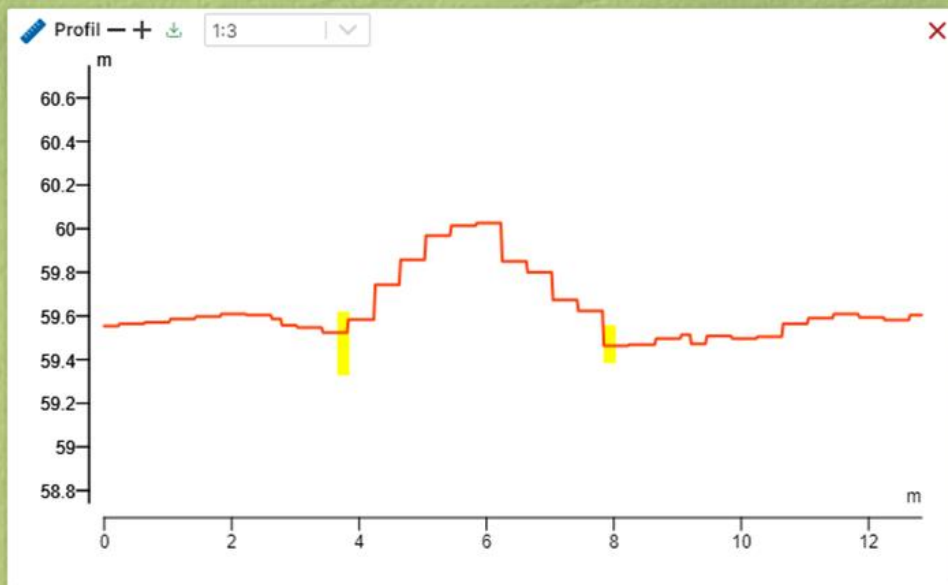
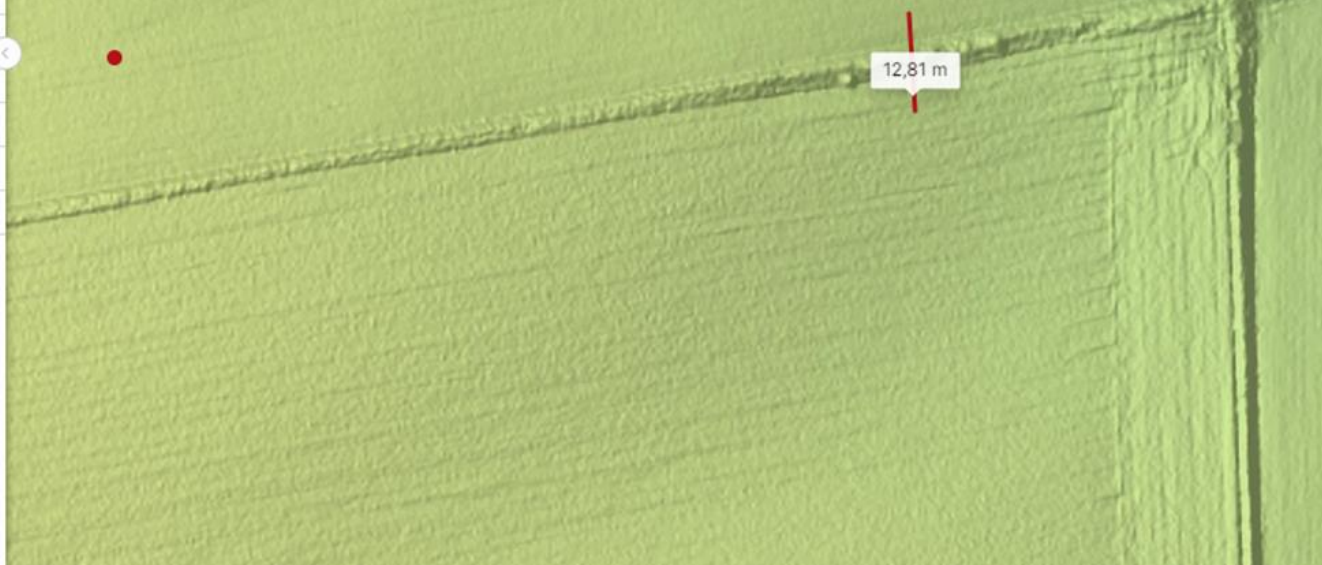
Højdemodel

Profilværktøj

Find tværsnit af dige
Bredde aflæses – 4m

Højde aflæses - 0,5m

Tag evt. flere målinger

OBS – det er kun en model

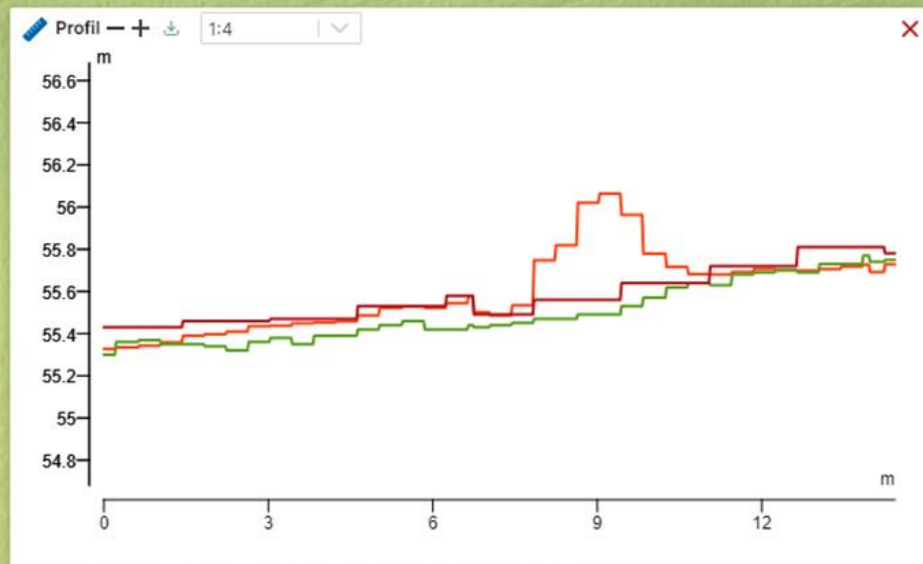
Højdemodel

Profilværktøj og tidsserie

Afslører ændringer i terræn

Fjernelse
Dige-brud
Opfyld
Kørsel over diget
etc.

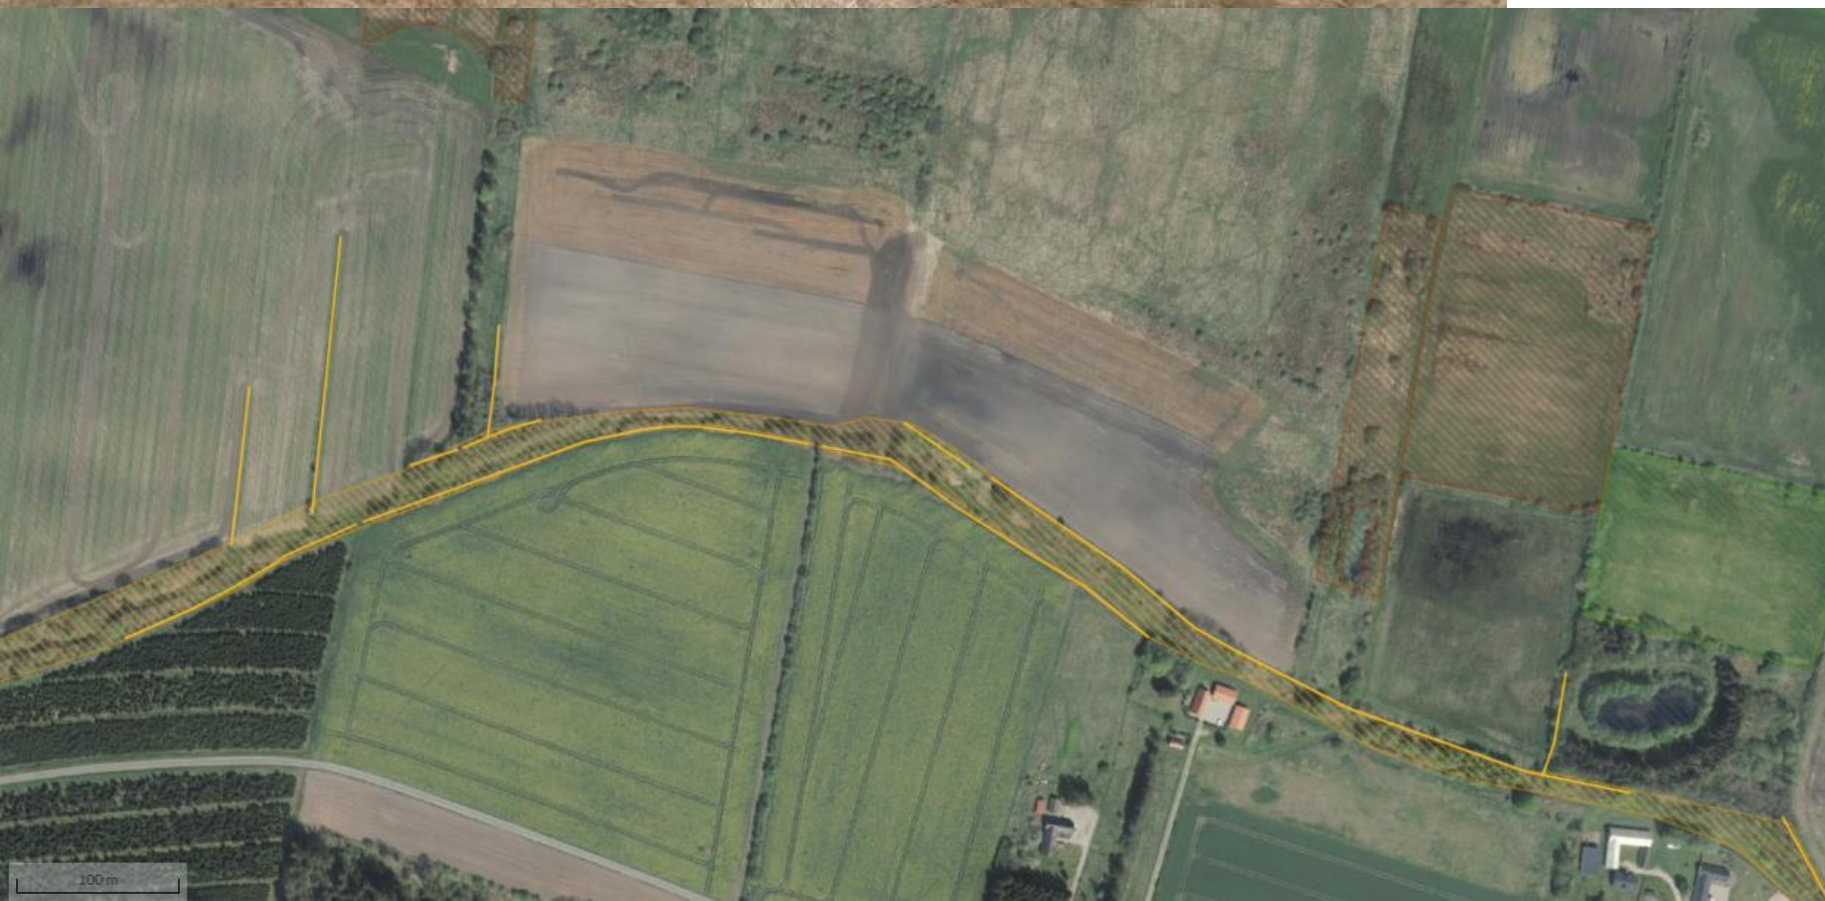
Diger med biologiske værdi

- Fægang med hedevegetation, kontinuitet
- Sammenhæng med § beskyttet hede
- Spredningskorridor
- Biologisk værdi høj

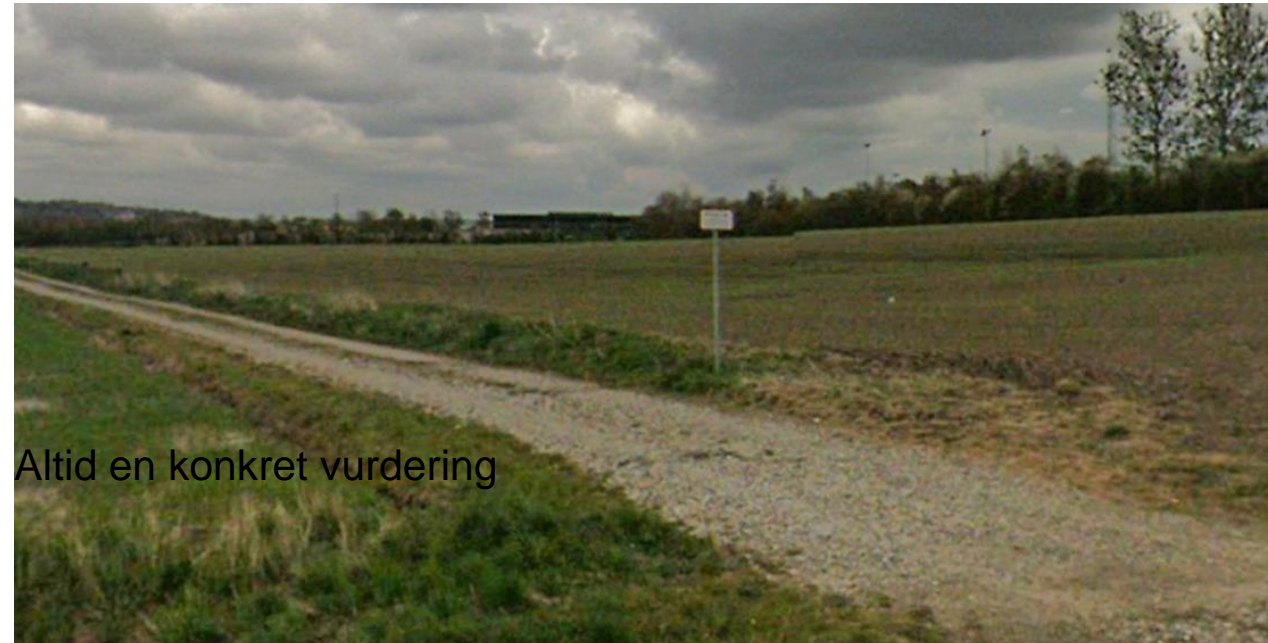
Lave, udviskede diger

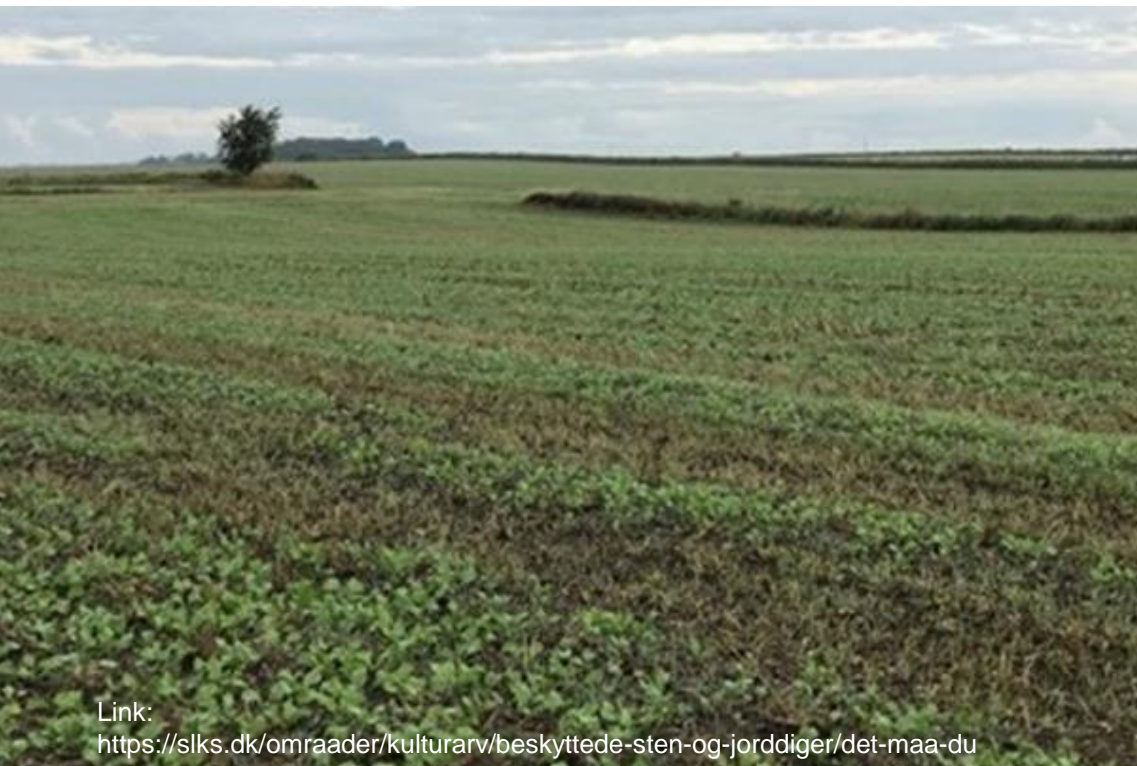
Permanent digebrud/gennemkørsel

Er der andre muligheder for kørsel mellem marker/områder?

Kan placeringen af gennemkørsel ændres i forhold til digets struktur.

Bredde maks. 10-15 m

6-10 meter fra dige-ender, hjørner og kryds

Vilkår om sikring af dige-enderne

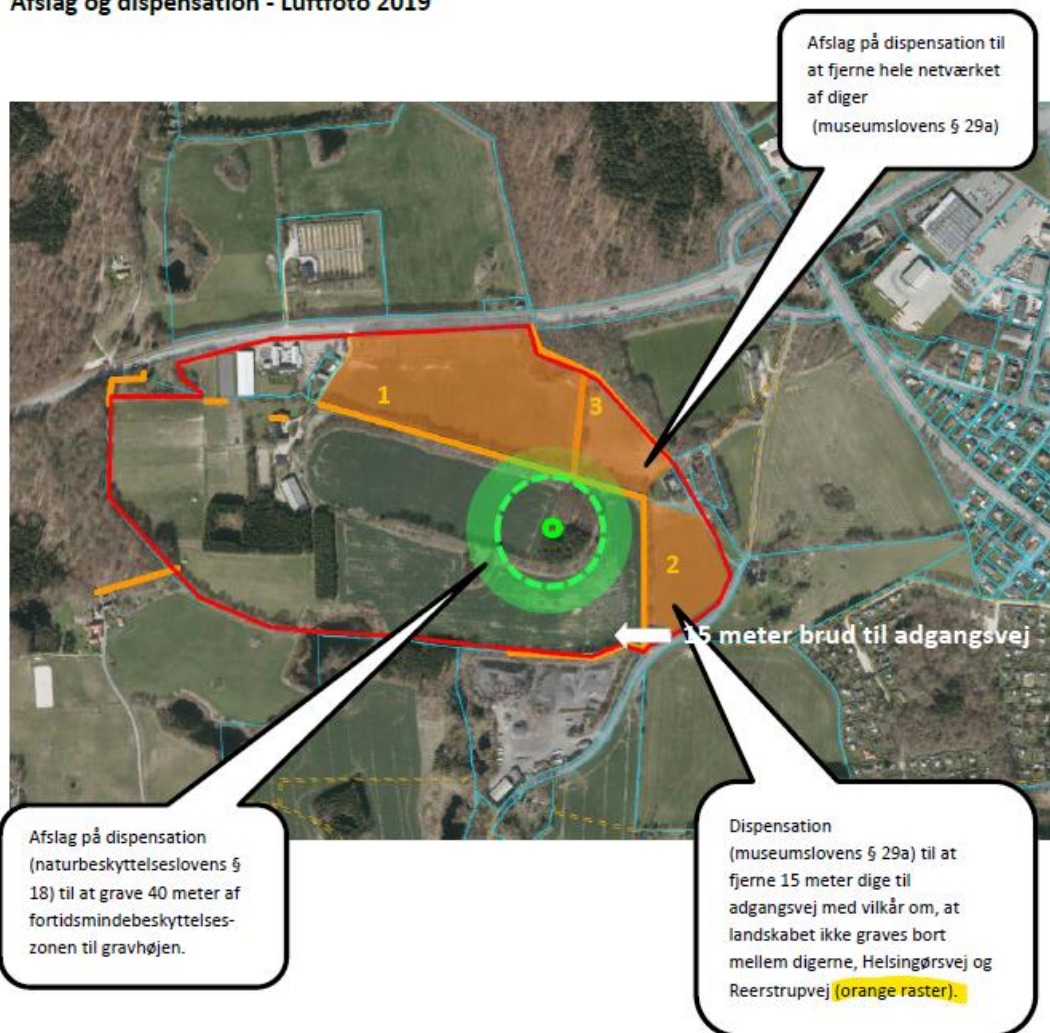
Afslag og dispensation - Luftfoto 2019

- En råstofindvinder ansøgte i forbindelse med en ansøgning om råstofindvinding om dispensation til at fjerne et netværk af ca. 900 meter diger. Der blev alternativt søgt om dispensation til at fjerne 15 m dige, til en planlagt adgangsvej til graveområdet.

- Afgørelse – dispensation til 15 m brud, afslag på at grave i øvrige diger og imellem.
- Kommunen har bl.a. anført at beslutningen om dispensationer indebærer afvejning af, om det kulturhistoriske landskab med gravhøj og velbevaret netværk af diger skal vige for samfundets interesse i råstoffer.
